# **Begehungsprotokoll zur Artenschutzkontrolle an der Feuer- und Rettungswache, 2- Ewald-Haase Straße in Cottbus (Untersuchungen im Sommer 2023)**

**Ort, Datum:** Berlin, 03.02.2024

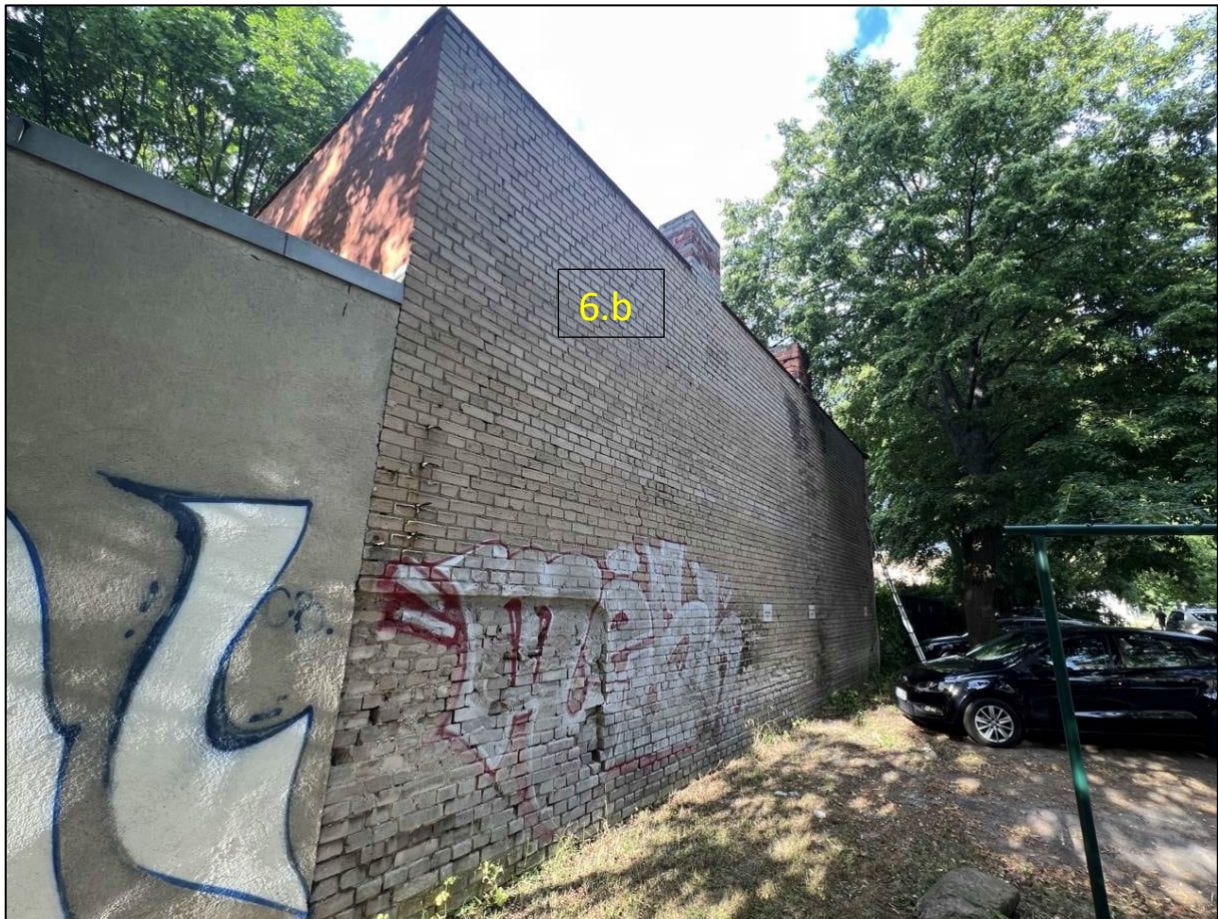
Abb. 8: 6b = Erweiterungsgrundstück mit Rückwand eines Objektes mit Spaltenpotenzial

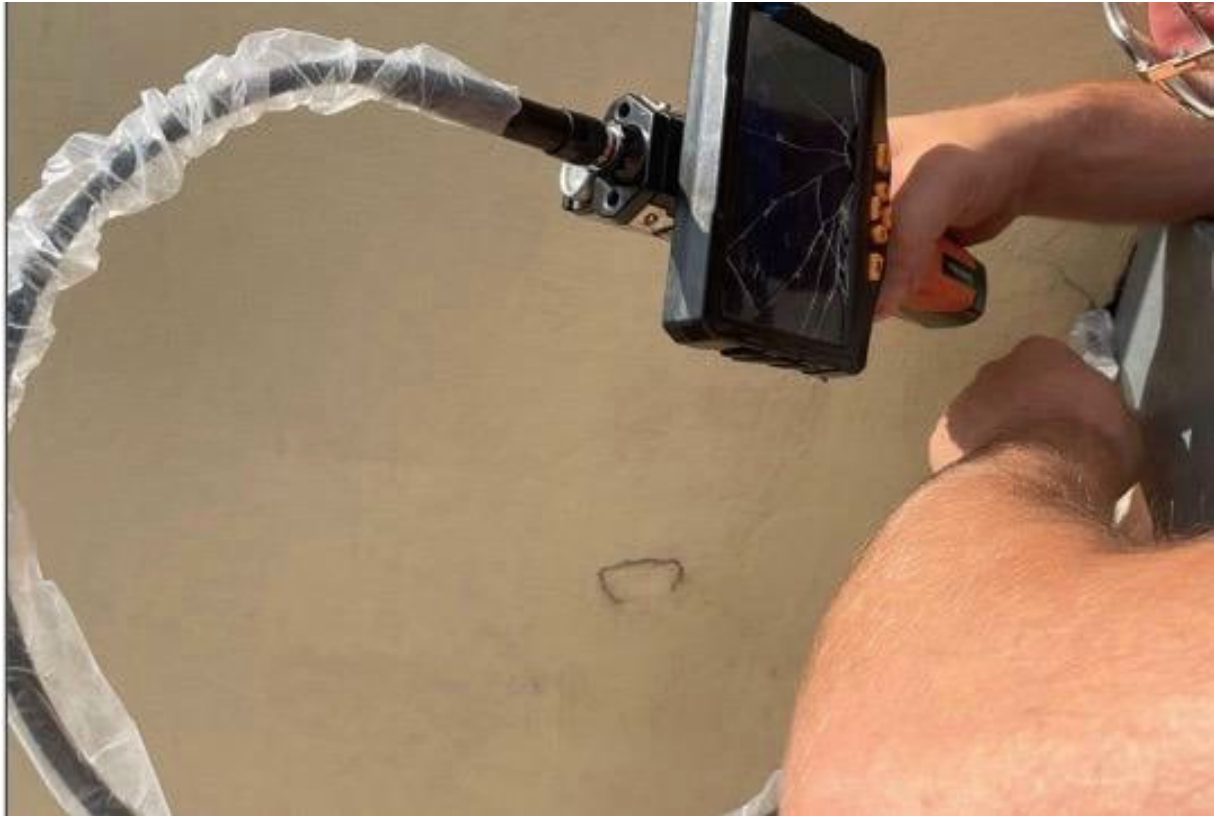
Abb. 13: Dachrand mit Quartierpotenzial an dem Wohngebäude 1c, wurde mit dem Endoskop untersucht.

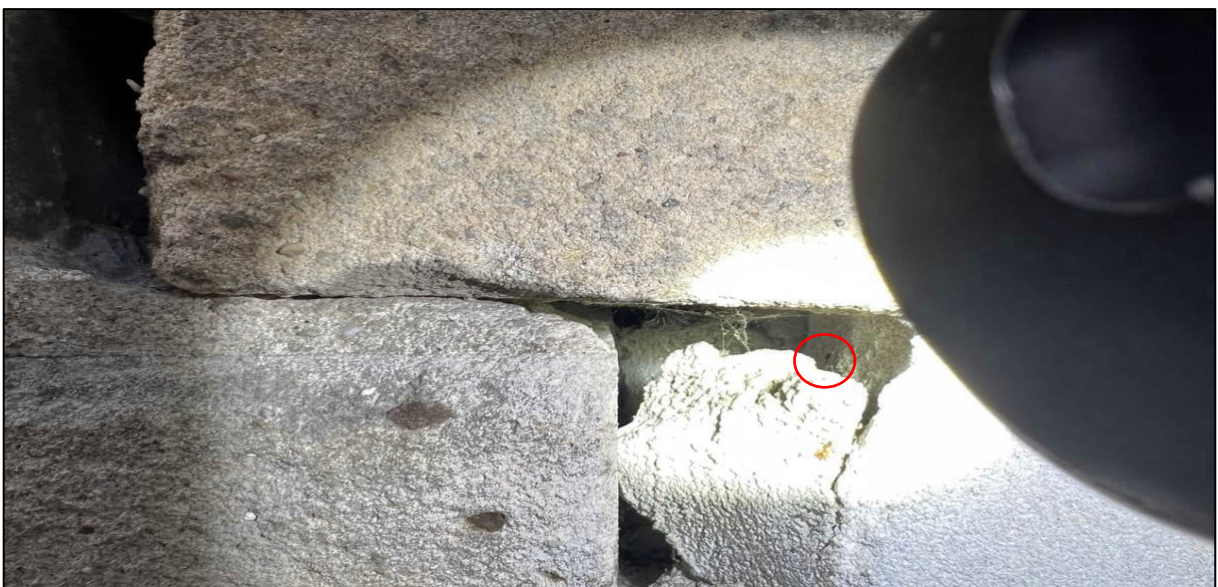
Während der Untersuchungen konnten wenig Befunde notiert werden. Ebenfalls wurden bei den Aus- und Einflugbeobachtungen keine derzeit genutzten Quartiere festgestellt. Lediglich anhand von Kotfunden (Abb. 16 roter Kreis), wurden zwei Einzel- / Zwischenquartiere an der Rückwand (Abb. 2, 6b) notiert. Es ist davon auszugehen, dass im jahreszeitlichen Verlauf Einzeltiere diese relativ flachen Strukturen als Quartier nutzen.

Abb. 16: Rückwand (Abb. 2 Nr. 6b) mit einzelnen Kotnachweisen von vermutlich Zwergfledermäusen (roter Kreis zeigt eine Kotpille).

| <u>Art</u> | <u>Anzahl</u> | <u>Alter/ Nutzung</u> | <u>Lage</u> |
|---|---|---|---|
| <b>Fledermausquartier</b><br>kleine<br>spaltenbewohnende<br>Art<br>(Zwergfledermaus) | 2 | 2 x alte- mittelalte Kotpillen<br><br>Von der Ausprägung der<br>Spalten eher Einzel- /<br>Zwischenquartier. | Rückwand 6b in<br>Mauerfugen. |

- Eine Nachkontrolle vor den Fällungs-, Abriss- und Umbauarbeiten wird notwendig sein.
- Ggf. müssen Quartierstrukturen wie bspw. Fledermausquartiere an dem Fenster, oder die Höhlungen an den Bäumen durch den Gutachter verschlossen oder entwertet werden.

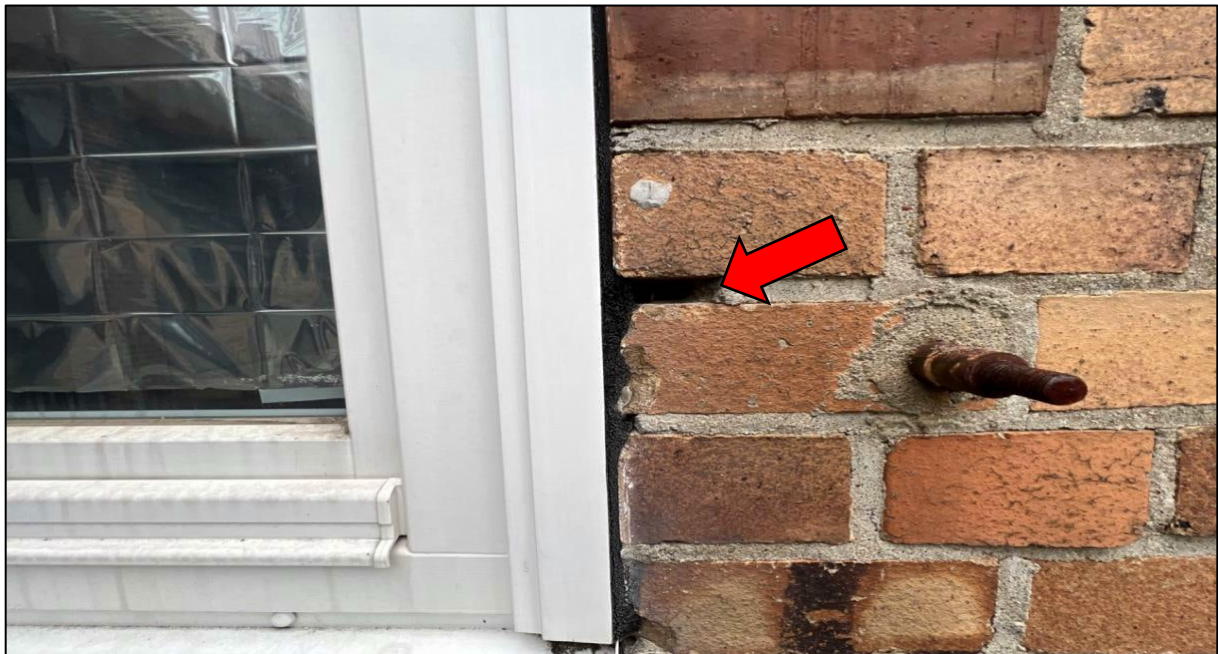
Die am Hauptgebäude (Abb. 2 Nr. 1) befindlichen Fenster verfügen über teils alte Dichtbänder, welche nicht bündig schließen (Abb. 17, roter Pfeil). Diese konnten nicht komplett kontrolliert werden. Es handelt sich dabei aber um häufig genutzte Quartierstrukturen, da sich hinter den Laibungen passende Hohlräume befinden die vor allem durch Zwergfledermäuse als Quartiere angenommen werden. Die Dachrandstrukturen boten vereinzelt, scheinbar geringes Quartierpotenzial. Prinzipiell fielen bei dem Endoskopieren und Abtasten der Dachränder keine tief hineinreichenden Strukturen auf, jedoch gab es an einigen Stellen (siehe Abb. 18) auch Schadstellen die eine weitere Quartiereignung für Fledermäuse bieten könnten.

Abb. 17: Unbündig schließendes Dichtband (roter Pfeil), an einem Fenster am Hauptgebäude (Abb. 2 Nr.1)

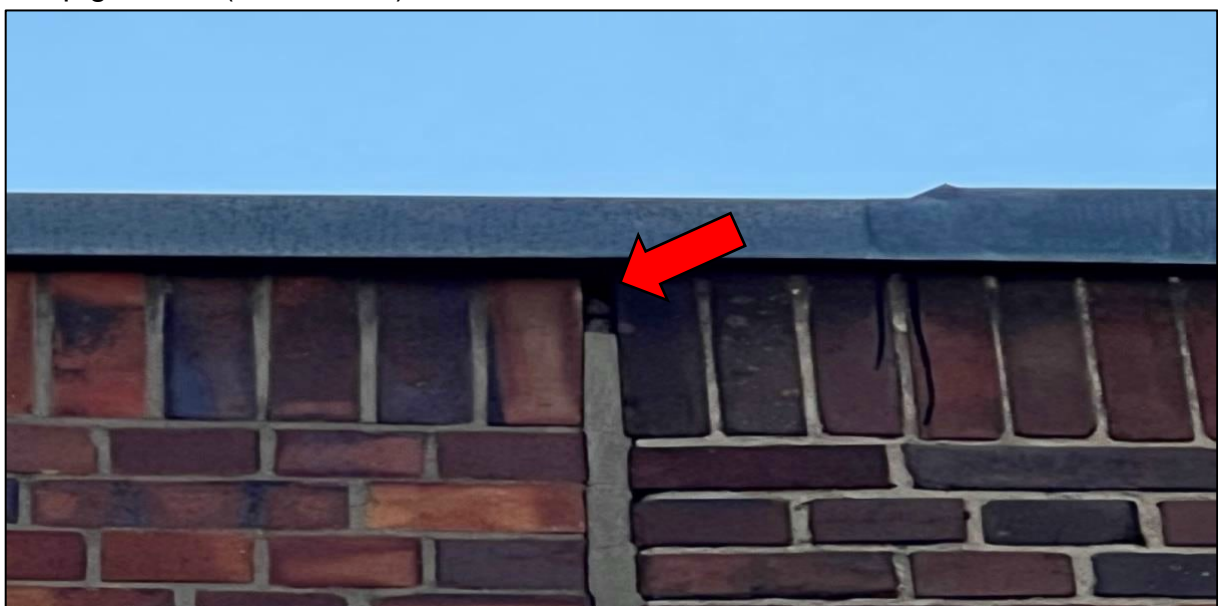
Abb. 18: Schadstelle am Dachrand vom Hauptgebäude (Abb. 2 Nr.1)

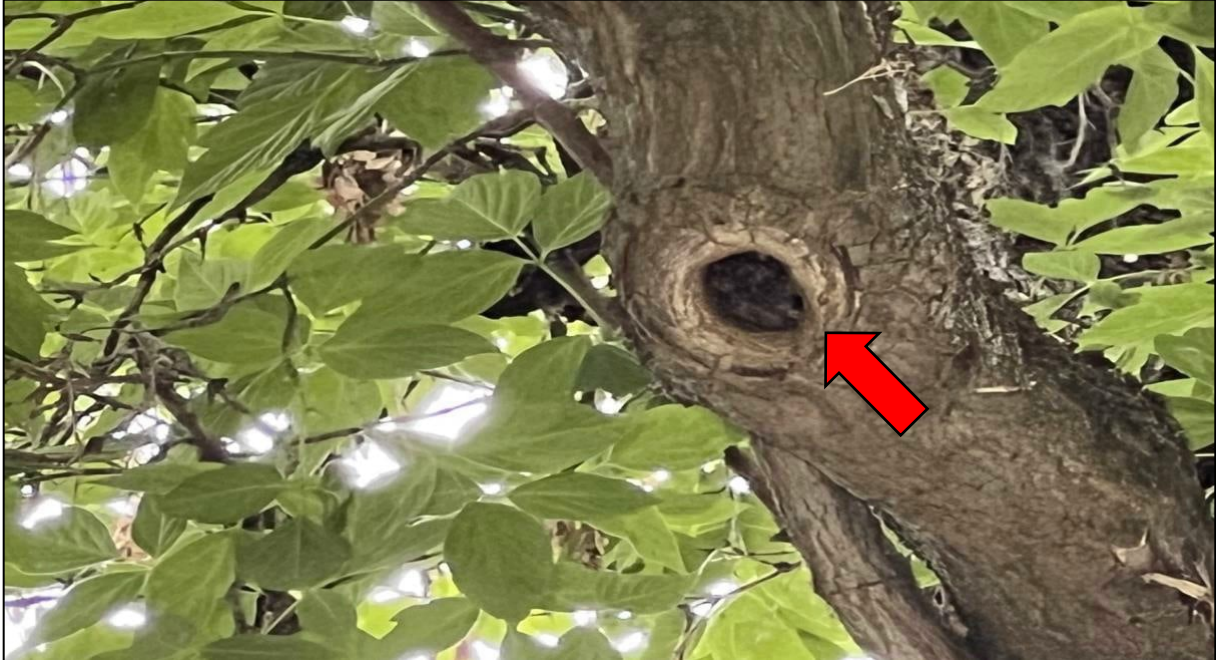
Die Höhlungen in den Bäumen waren nicht als Fledermausquartier geeignet. Dazu ist in der Abb. 19 und 20 zu sehen, dass die Strukturen entweder nicht tief genug waren, oder in den Höhlungen Wasser stand. Dabei sei jedoch zu erwähnen, dass die Höhlungen innerhalb weniger Jahre von ihrer Ausprägung zunehmen können und somit zukünftig mehr Quartierpotenzial bieten könnten.

Abb. 19: Die auf dem Erweiterungsgrundstück (Abb. 2 Nr. 6) befindlichen Bäume, in diesem Fall ein Eschenahorn, wiesen vereinzelte Höhlungen mit fehlender Eignung als Quartier oder Niststätte auf. Zu sehen ist (roter Pfeil), dass die Astfaulungshöhle nicht tief ist.

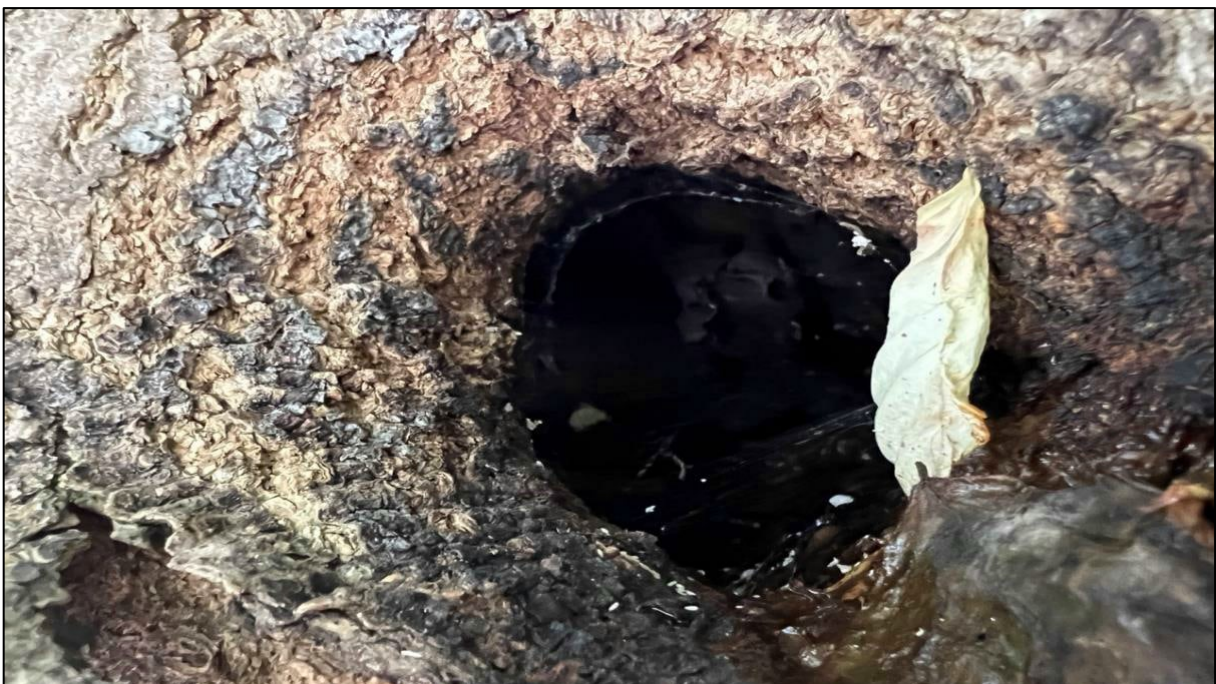
Abb. 20: In einer weiteren Höhlung stehendes Wasser. Der Baum ist in der Abb. 21 sichtbar.

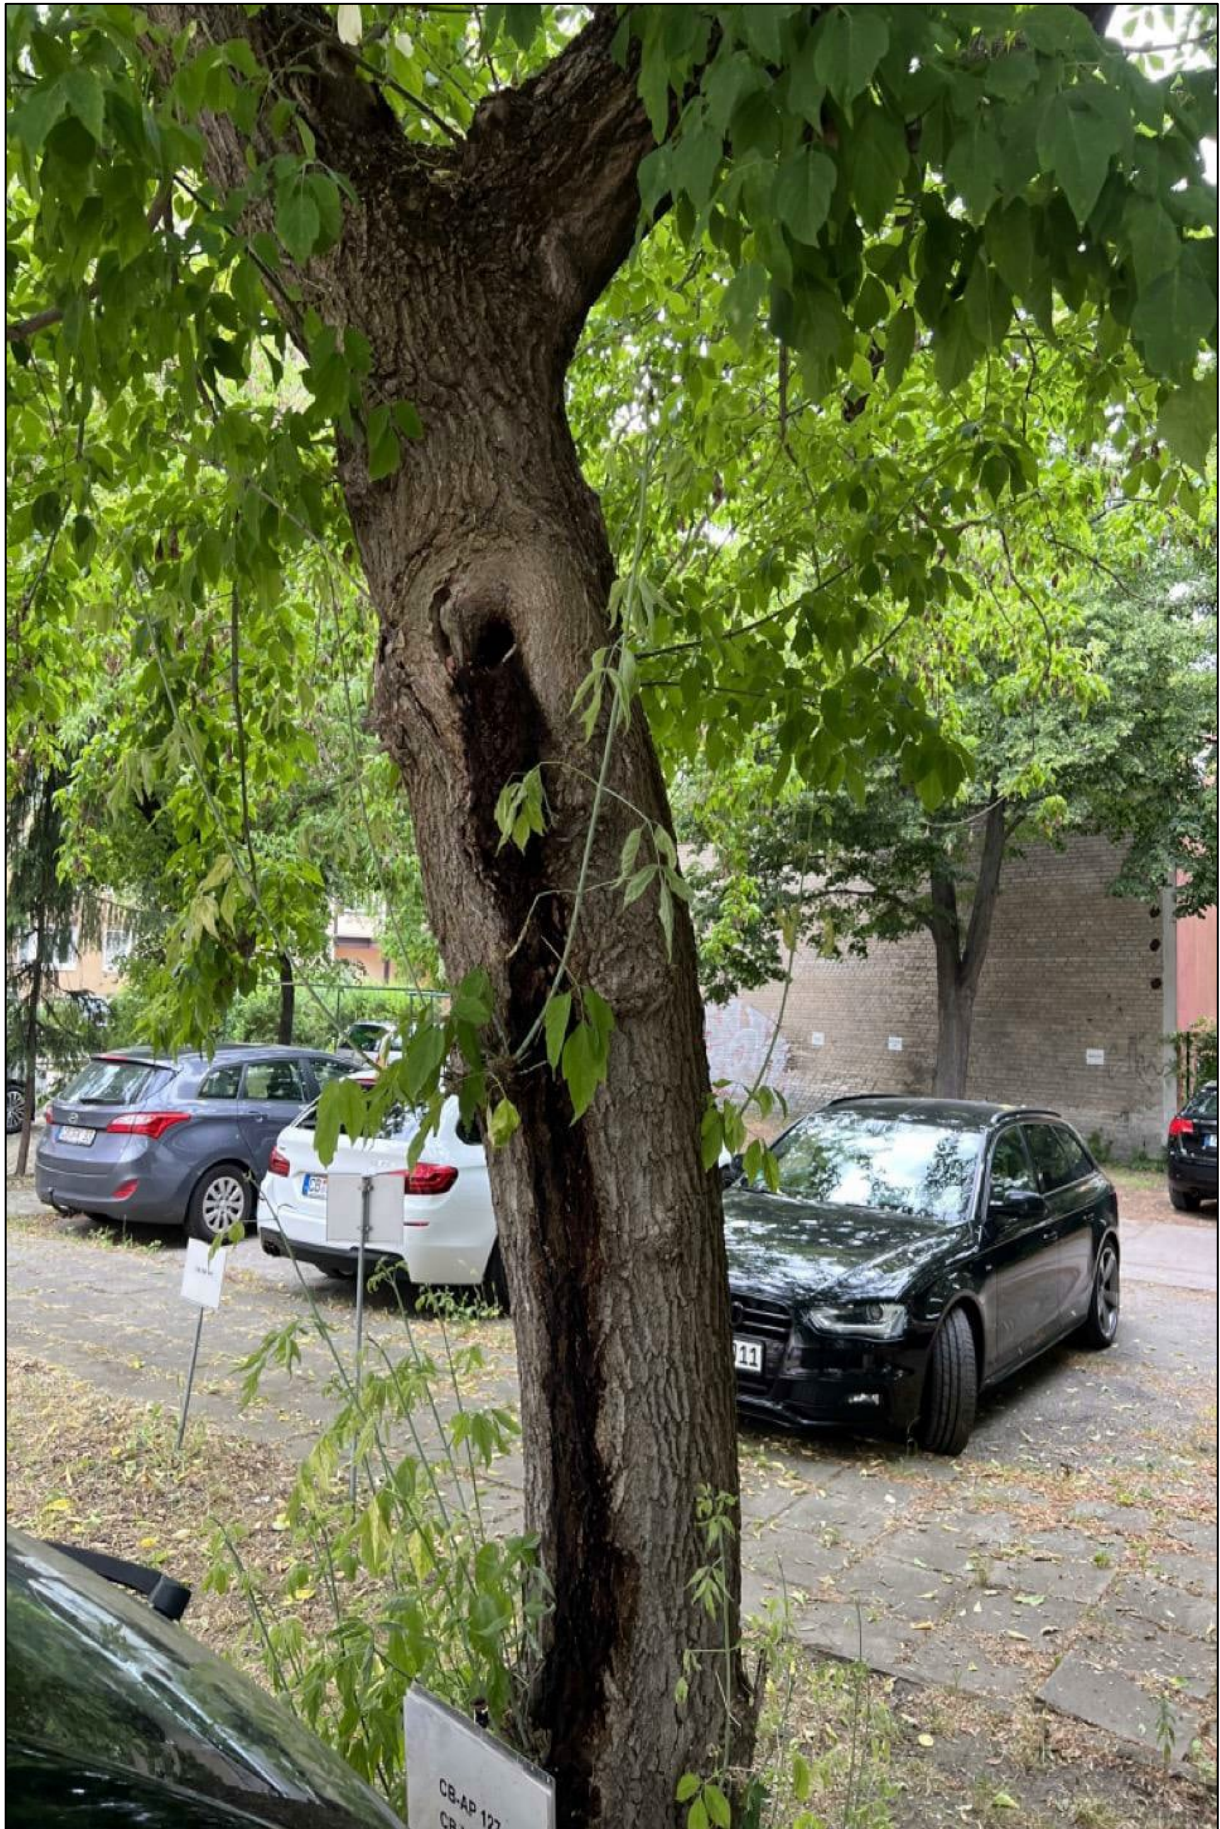
Abb. 21: Eschenahorn mit ungeeigneter Höhlung und darin stehendem Wasser.

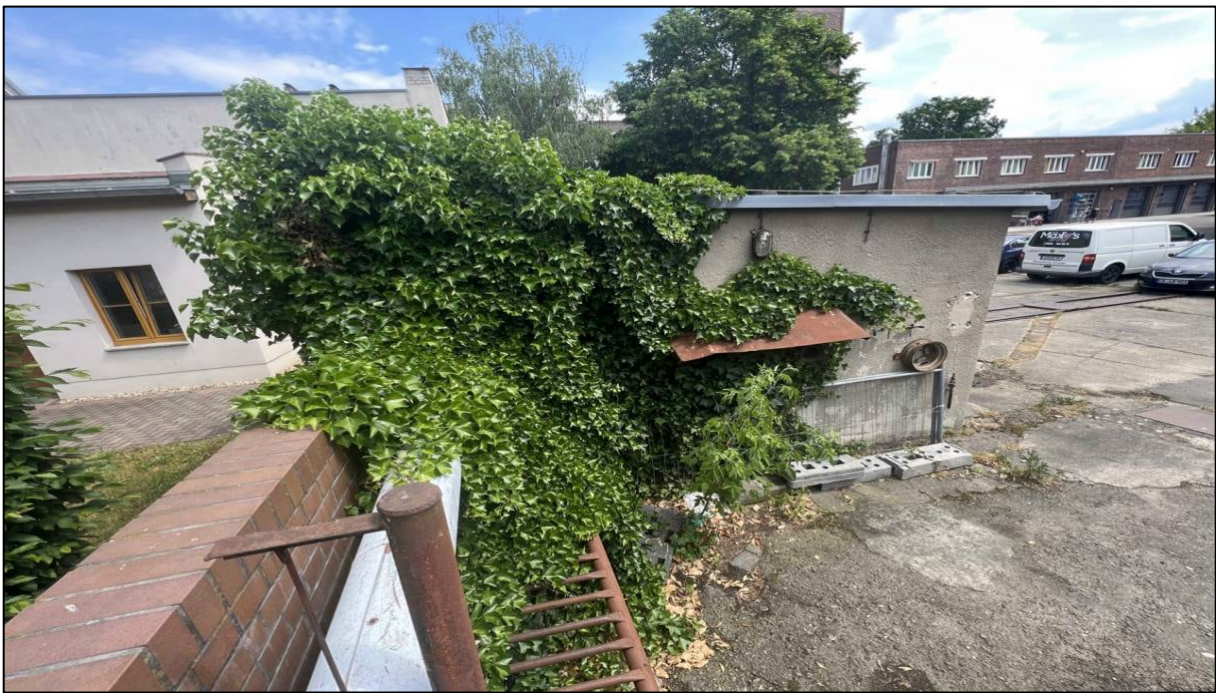
Abb. 23: Ausgeprägter Efeu auf dem Grundstück der Feuerwache und auf dem anliegenden Nachbargrundstück sollte bei Planungsarbeiten mit betrachtet werden (artenschutzfachlich relevant zur Brutzeit und wertvolle Struktur).

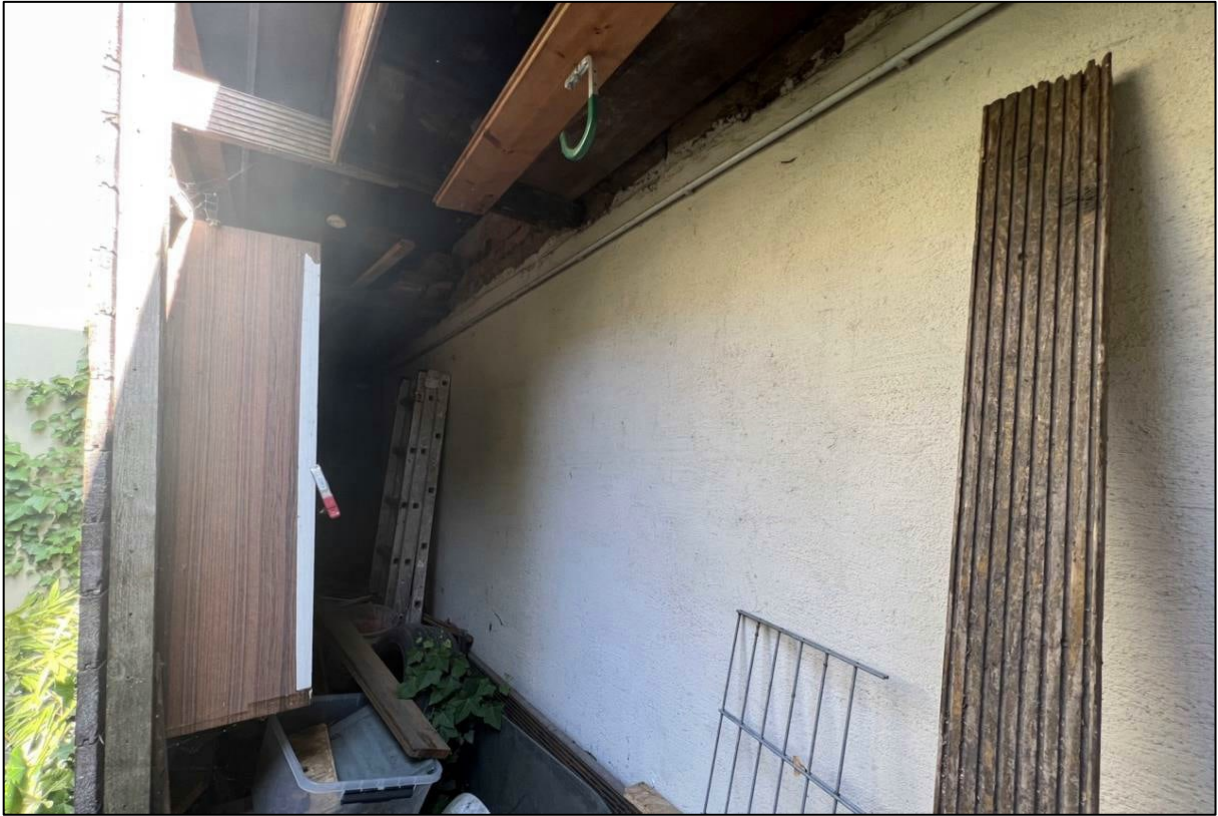
Abb. 24: Überdachung welche an die Rückwand des Schuppens (Abb. 2 Nr.2) angebaut wurde. Bei einem Abriss sind auch die auf dem Nachbargrundstück befindlichen und mit betroffenen Strukturen zu betrachten. In diesem Fall werden bspw. die hochgelegenen Ablagen gern als Brutplatz von Hausrotschwänzen genutzt.

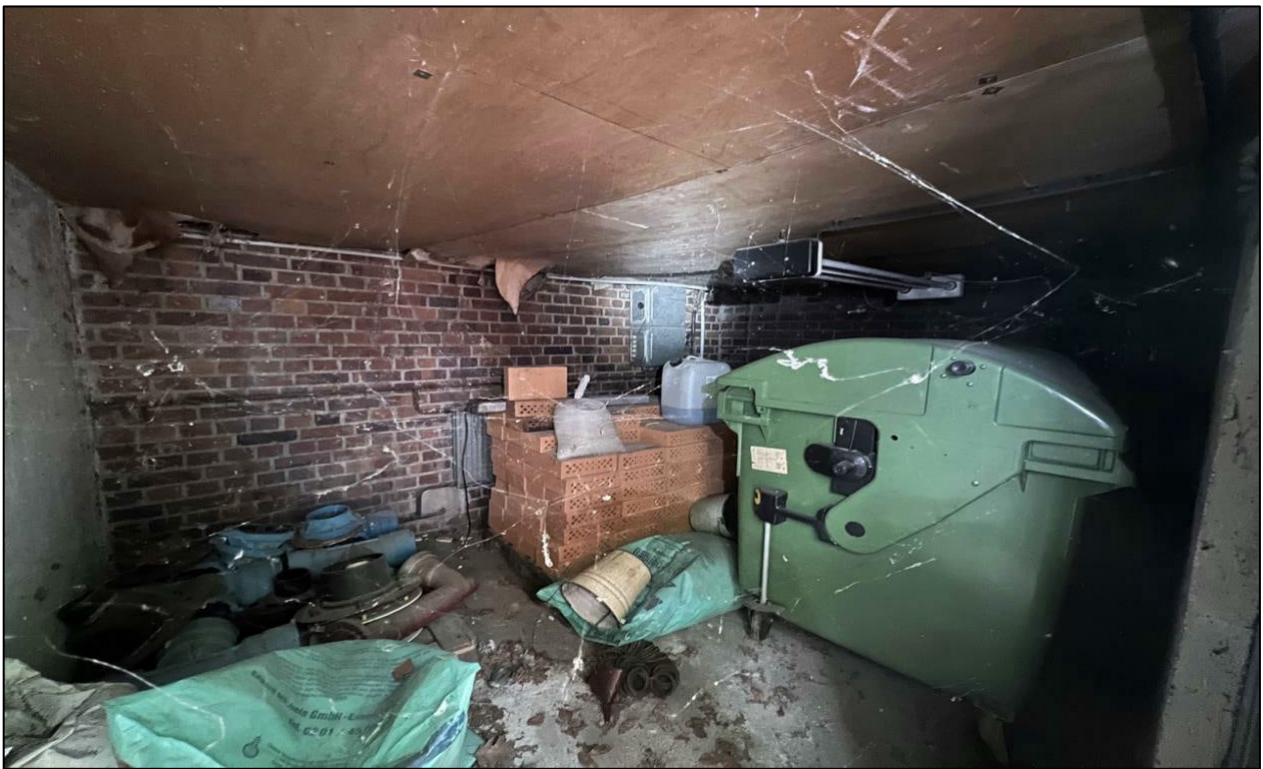
Abb.26: Anbau 1b ist mit Spinnenweben verhängen, fest verschlossen und frei von Befunden.
