STRAßENZUSTANDS-BERICHT 2024

FACHBEREICH GRÜN-UND VERKEHRSFLÄCHEN

Straßenzustandsbericht 2024 Stadt Cottbus/Chóśebuz

31.12.2024 | baulicher Zustand der städt. Verkehrsflächen, Brückenbauwerke und Lichtsignalanlagen 202

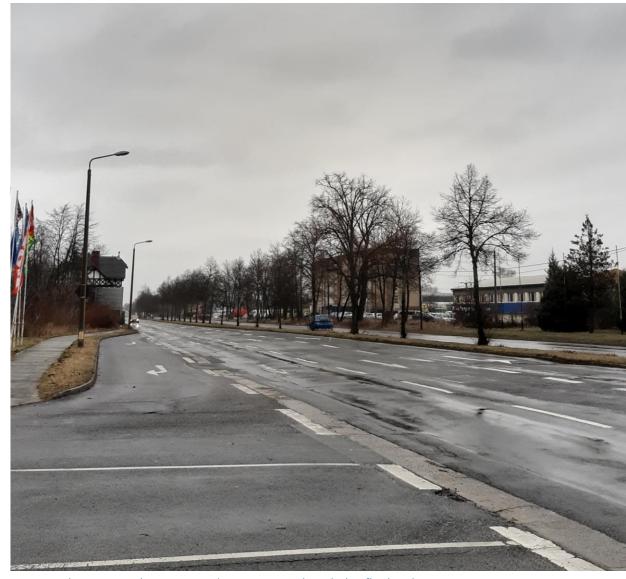
Foto Stadtring in Richtung Peitz (FB Grün- und Verkehrsflächen)

- Sandow, Stadtring; Abschnitt
 Ortstafel Kreisverkehr Nordring
- Madlow, Hermann-Löns-Straße;
 Abschnitt Thiemstraße –
 Dresdener Straße

- über Jahre unterlassene bzw. geringe Instandhaltung durch zu geringe Mittelausstattung
- fortschreitendes Alter der Straßen (Straßenbeläge und Auslegung der Straßen teilweise auf Stand der 80er)
- steigende Verkehrsbelastung
- unzureichenden Straßenentwässerung
- Aufgrabungen Dritter hohe Frequenz von Aufgrabungsanzeigen – Folge signifikante Beeinträchtigung der Oberflächenbeschaffenheit.
 - allein im Kalenderjahr 2024 wurden 375 Anträge registriert
- Schäden durch Dritte, wie Vandalismus, Verkehrsunfälle oder Diebstahl

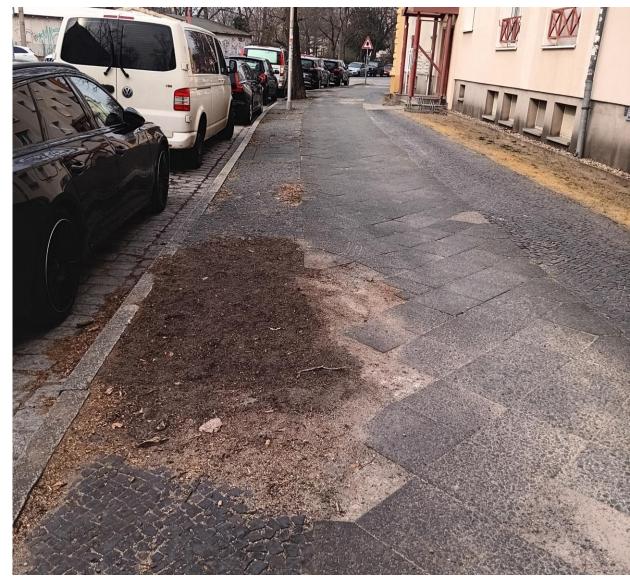
Foto (FB Grün- und Verkehrsflächen)

- mit der Fahrbahn vergleichbare Ursachen
- zusätzlich: häufig Schäden durchs Stadtgrün (eng gepflanzter Baumbestand ohne ausreichende Berücksichtigung des Wurzelraumes)
- höhere Anforderungen an die Barrierefreiheit
- steigende Platzbedarfe für Nutzergruppen unterschiedlicher Geschwindigkeiten (Lastenfahrrad/Pedelecs)

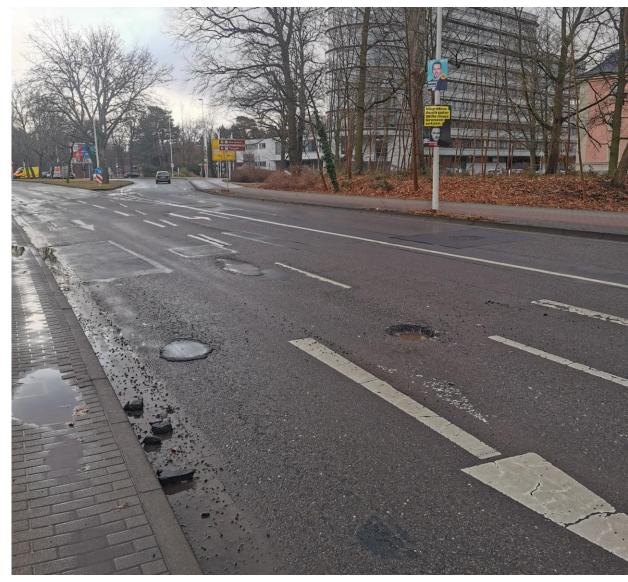
Foto Hermann-Löns-Straße in Richtung Dresdener Straße (FB Grün- und Verkehrsflächen)

- 60% der Verkehrsflächen im kritischen Zustand
- die aktuellen Maßnahmen beschränken sich meist auf Schadensbegrenzung
- etwa 150 Mio. € Sanierungsbedarf
- Sanierungsarbeiten erstrecken sich aufgrund des Umfangs der Schäden und der begrenzten Kapazitäten im Bausektor auf mindestens 15-20 Jahre
- begrenzte Personalressourcen

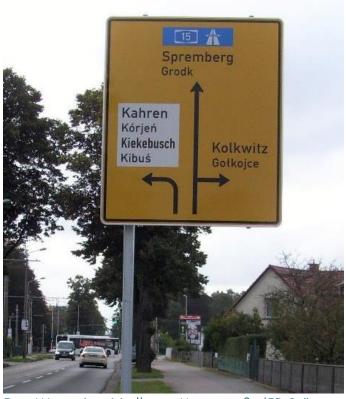
Foto Wegweiser Madlower Hauptstraße (FB Grünund Verkehrsflächen)

- > 90% älter als 20 Jahre
- reguläre Erneuerungsintervall für Verkehrszeichen wird üblicherweise mit etwa 12 bis 15 Jahren angesetzt
- reaktive Instandhaltungspraxis
 - lediglich Prüfung der Verkehrssicherheit
 - Lesbarkeit der Beschilderung
- signifikanten Anzahl von Beschilderungen erfüllen aktuellen Anforderungen hinsichtlich Sichtbarkeit, Lesbarkeit, richtlinienkonformer Ausführung und Standsicherheit nicht mehr umfassend

- Umfassende Überarbeitung des gesamten Wegweisungssystems
 - Integration sorbischer Beschriftungen sowie Anpassungen von Text, Schildgröße und Masten
 - durchgängige und richtlinienkonforme
 Zielführung bis zum Erreichen des gewünschten
 Ortes
 - Erneuerung von 39 Vorwegweiser und Wegweiser, die nicht mehr den RA 3-Richtlinien entsprechen

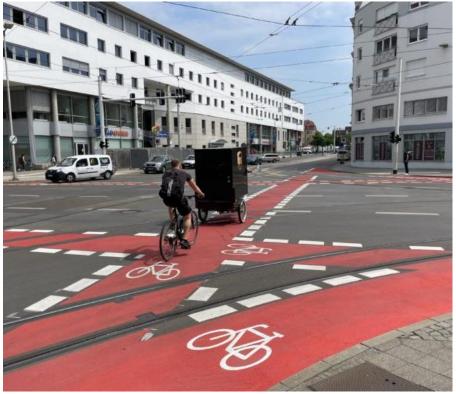
Foto Knotenpunkt Bahnhofstraße/Berliner Straße (FB Grün- und Verkehrsflächen)

- Empfehlung: Erneuerung nach einer Nutzungsdauer von 4 Jahren empfohlen - andernfalls kann die visuelle Wahrnehmbarkeit bei Dunkelheit und Nässe aufgrund mangelnder Reflexion erheblich beeinträchtigt sein
- frühzeitiger Materialabtrag, infolge hoher Verkehrsbelastung
- zyklische Erneuerung von Markierungen ganzer
 Straßenzüge ins Stocken geraten
- 80 % der vorhandenen Markierungen hat bereits heute eine Nutzungsdauer von > 5 Jahren

- Fortlaufende Umsetzung von behördlichen Anordnungen
- Markierungsarbeiten in Straßenzügen im Rahmen des Folgevertrages
- Langfristige Aufholung des Markierungsrückstandes durch Beauftragung einer zweiten Markierungsfirma

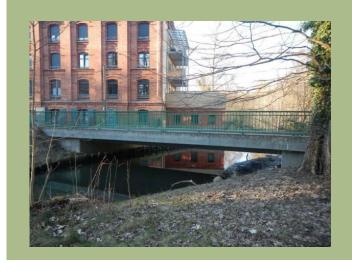
Brücke über den Mühlengraben an der Markgrafenmühle/Ost mit bester Zustandsnote (1,2)

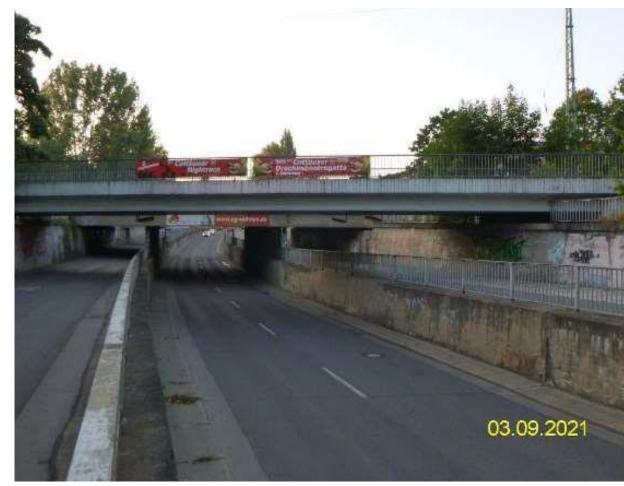
Foto Trogbauwerk, Willy-Brandt-Straße (FB Grün- und Verkehrsflächen)

- 1 Tunnel- und Trogbauwerk
 - Willy-Brand-Straße
- 1 Stützwand
 - Stadtring/Zittauer Straße

kritischer Zustand – potenzielles Sicherheitsrisiko
